## **Schwachstellen für Fahrradfahrer in Kleinottweiler**

*Hier befindet sich die gekürzte Fassung nur für Kleinottweiler.*

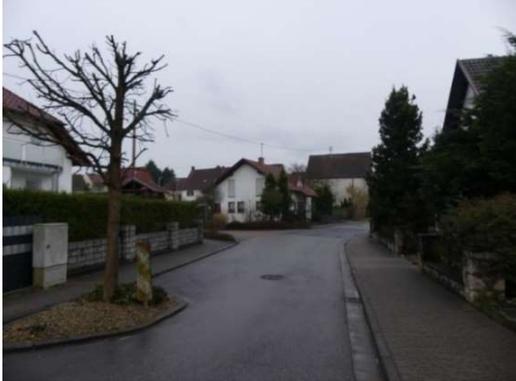
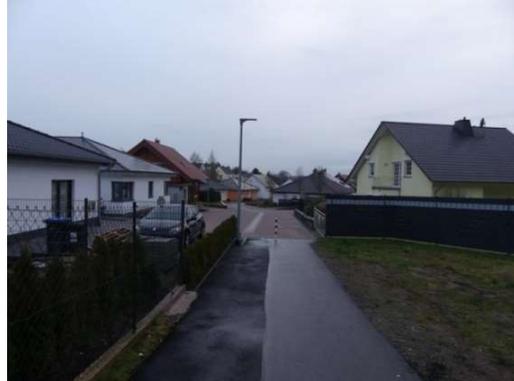
1. Mühlenstraße: Aus Richtung Oberbexbach (Hochwiesmühle) gibt es keine Hinweisschilder zum Durchqueren des verkehrsberuhigten Neubaugebiets in Richtung Ortsausgang nach Jägersburg.

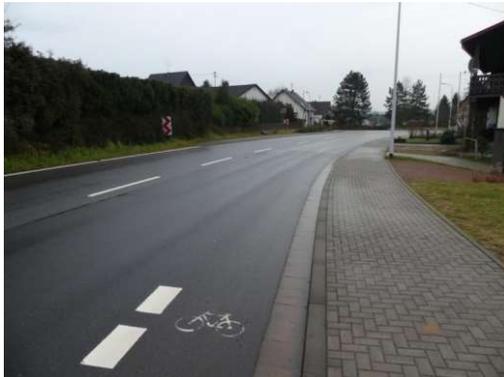
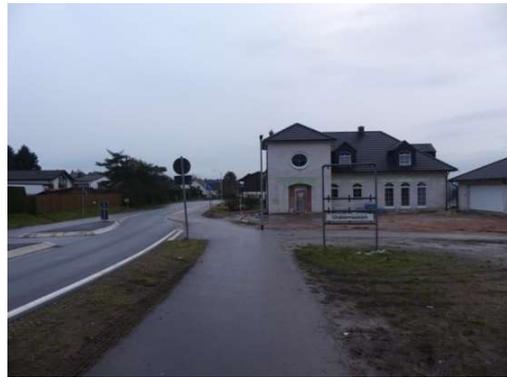
2. B423: Vom Ortseingang Jägersburger Straße aus Richtung Jägersburg kommend endet der vorhandene Fahrradweg bergab im Nichts. Es existiert kein Fahrradhinweisschild um alternativ
  - a. das verkehrsberuhigte Neubaugebiet Richtung Bexbach/Oberbexbach durchqueren zu können.

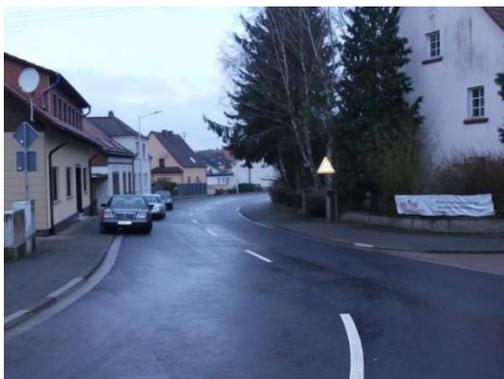
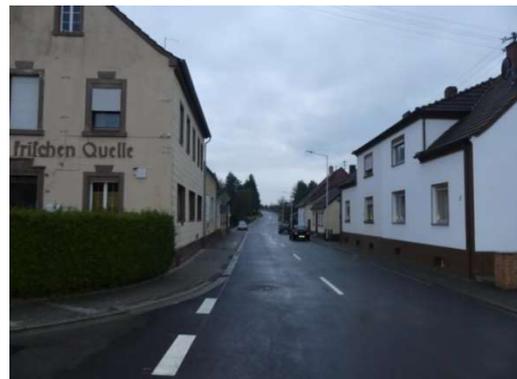
- b. einen sicheren Weg in Richtung Homburg/Altstadt zu finden. Vom Ortseingang Kleinottweiler Jägersburger Straße fehlt eine solche Querverbindung in Richtung Homburg oder Altstadt. *Vorschlag*: Eine Radwegausweisung von der Jägersburger Straße durch die Birkenstraße bis zur Homburger Straße mit dementsprechender Beschilderung.

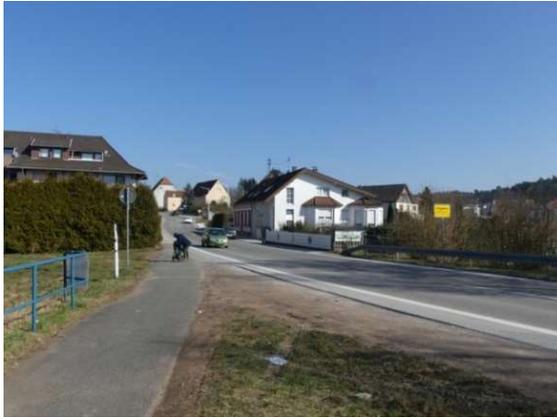
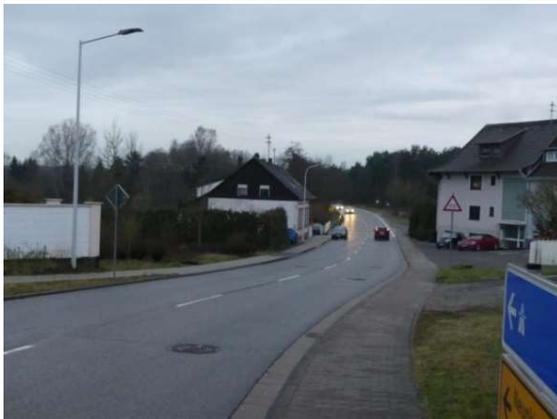
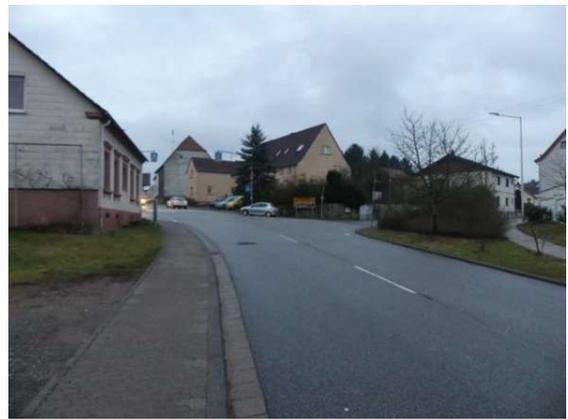
3. B423: Vom Ortseingang Jägersburger Straße aus Richtung Bexbach kommend endet der vorhandene Fahrradweg an der Hauptstraße und es sind keine weiteren Hinweisschilder in die Richtungen Jägersburg, Oberbexbach, Homburg/Altstadt vorhanden. Es gibt weder Verkehrsschilder noch Schraffierungen für Radfahrer insbesondere in der neu asphaltierten Homburger Straße und in Richtung Altstadt.

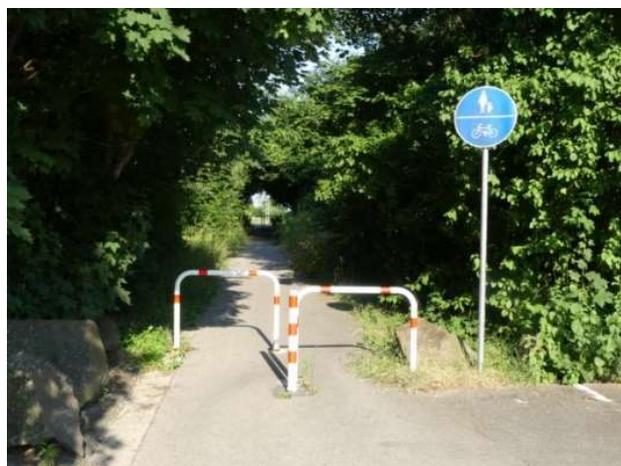
4. L 219: Die verkehrsberuhigte Homburger Straße mit den Verkehrsinseln endet bergauf auf den werktags stark frequentierten P+R Parkplatz. Schrankenhindernisse sind für Radfahrer nur sehr langsam passierbar – Lastenfahrräder kommen nicht hindurch.

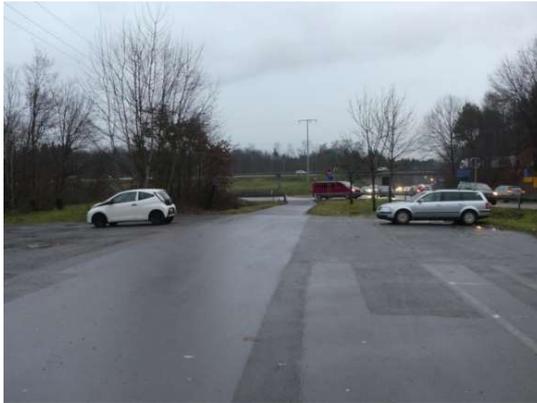
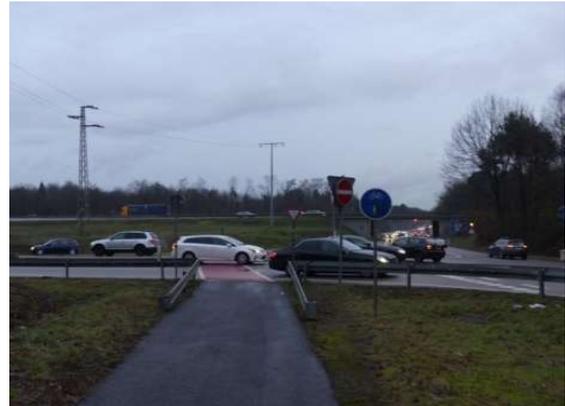
5. Auf dem P&R-Parkplatz selbst ist der Radweg in der Mitte überhaupt nicht ausgewiesen und die Radfahrer dürfen auf die Aufmerksamkeit der Autofahrer hoffen. Nahezu lebensgefährlich ist für unerfahrene Radfahrer die Überquerung der Autobahn- Zu- und Abbringer in Richtung Homburg, bevor man die Autobahnbrücke durchquert. Am sichersten wäre hier eigentlich eine bauliche Überführung der Straße. Hier ist der Radweg sehr holprig. Der Stellenwert einer Verbesserung der Radmobilität kann gar nicht hoch genug angesiedelt werden, damit die Kleinottweilerer und Bexbacher zu den Schulen, Arbeitgebern und Einkaufsmöglichkeiten nach Homburg kommen. Zugleich würde dies auch eine Verkehrsentlastung für die Bexbacher und vor allen Kleinottweilerer bedeuten, die in Zukunft mit der 3-Ohren-Lösung konfrontiert sind.

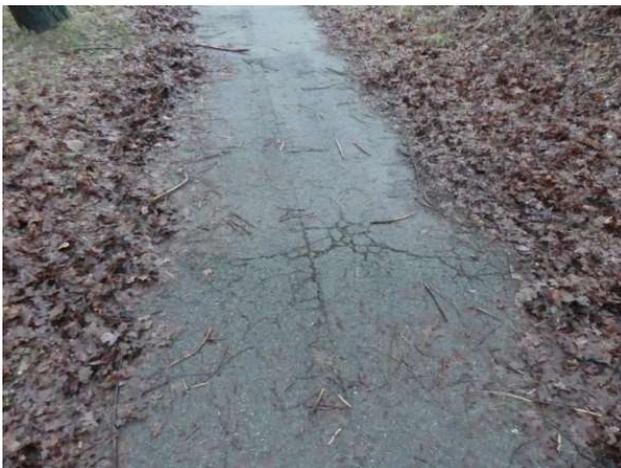
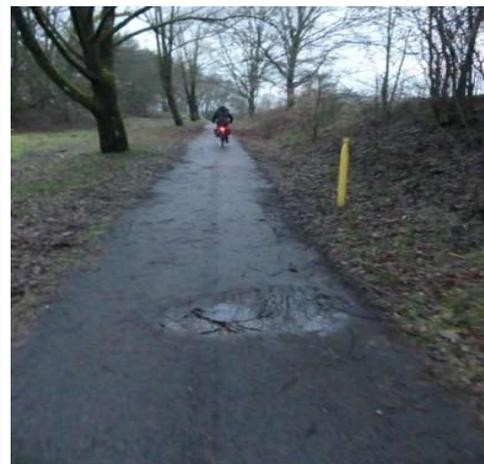
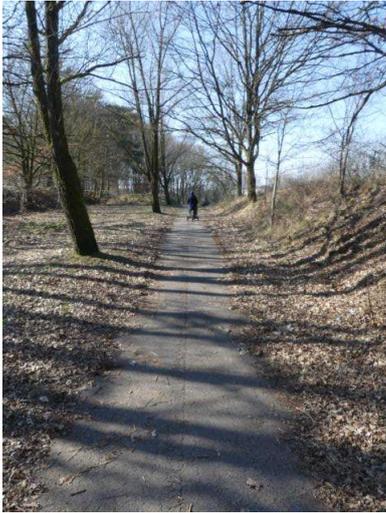
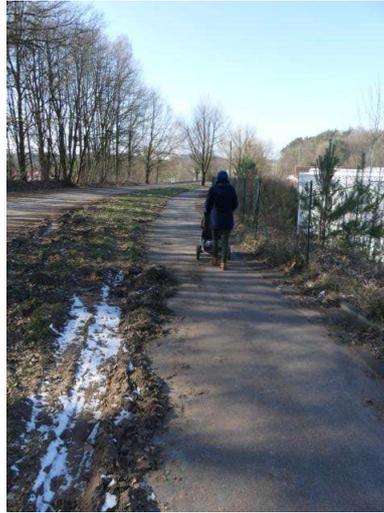
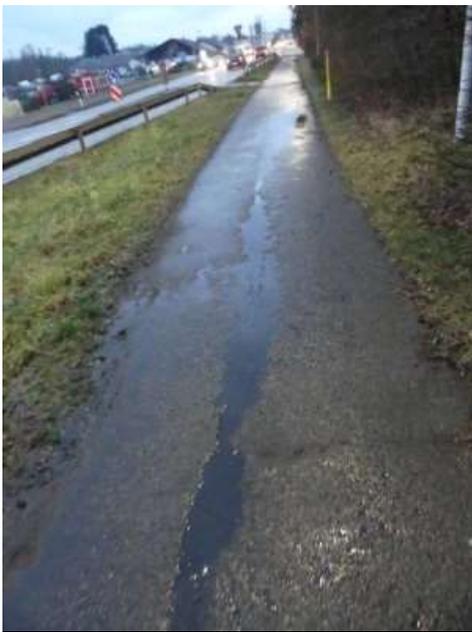
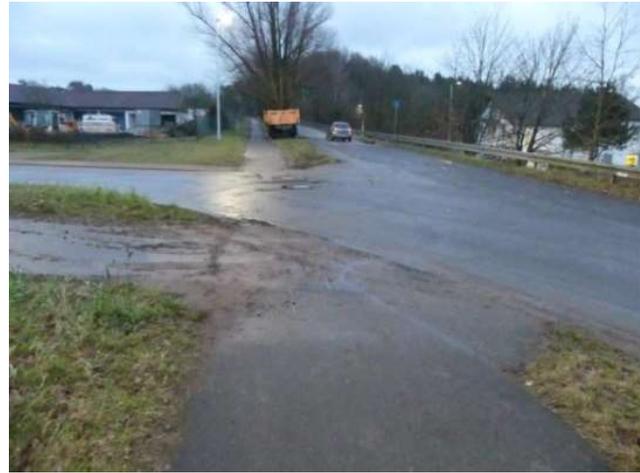
6. L115: Der Fahrradweg über den Butterhügel bis nach Bexbach zur Einmündung der Straße „am Sägewerk“ ist in einem desolaten Erhaltungszustand. Baumwurzeln haben die Asphaltierung hochgedrückt und rissig gemacht. Dadurch besteht erhebliche Sturzgefahr. Außerdem ist der Radweg stark verschmutzt durch Laub und Kleinäste, was auf einen kaum vorhandenen städtischen Räumdienst hinweist. Von winterlichen Glätteverhältnissen ganz zu Schweigen. Es bilden sich mehrfach Mulden, wo sich bei Niederschlag beträchtliche Pfützen ausbilden. Die größte findet sich bei der Einmündung „Am Sägewerk“.

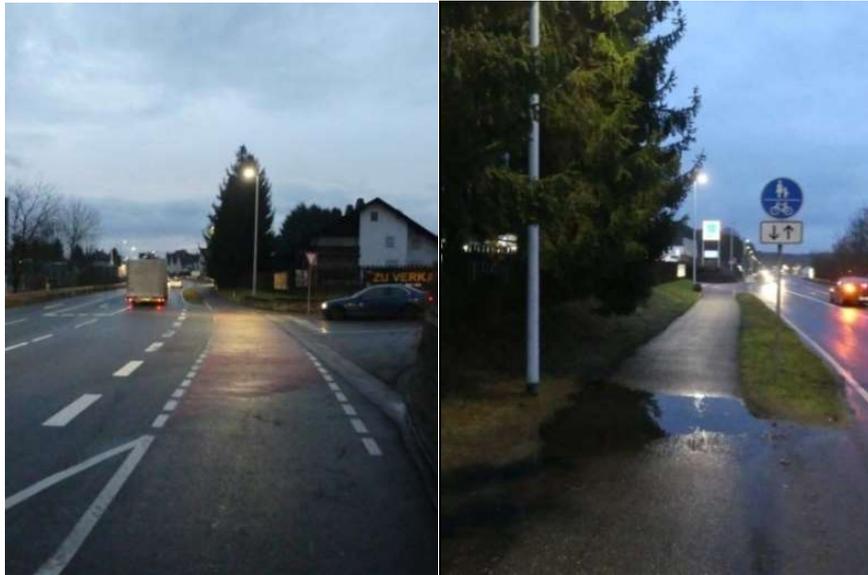
8. Sicherheitsrelevant ist auch der linksgeführte Radweg von Bexbach nach Kleinottweiler beim Abfluss des Einkaufsverkehrs von Aldi. PKW-Fahrer überblicken schlecht den Radweg aus Richtung Bexbach kommend (rechts) und können Radfahrer schnell übersehen. Es gibt einfach kein Hinweisschild auf querende Radfahrer.
